# Sporen uit het verleden

## Waarnemingen tijdens de renovatiewerken van de Dierkosttoren in 2009

Johan FRANÇOIS

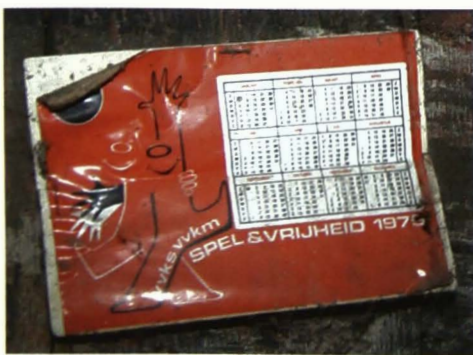
Jaarkalender VVKS-VVKM. (Foto: Johan François februari 2008)

Op de eerste verdieping aan de binnenkant van de voormalige rood geschilderde laaddeur in de gevelwand kant Boerenhol (deze werd afgeschaft bij de verbouwingswerken, zie ook waarneming 4) vinden we het detail van de meest recente datum. Het is het meest eenvoudig te determineren voorwerp zowel in tijd als in functie, een gedateerde klever. De jaarkalender - klever uit 1979 van de toenmalige VVKS-VVKM (heden *Scouts en Gidsen Vlaanderen*)

(<sup>1</sup>) werd aangebracht door de scouts uit die tijd die gedurende de periode 1978-1981 de toren als scoutslokaal gebruikten. (<sup>2</sup>)

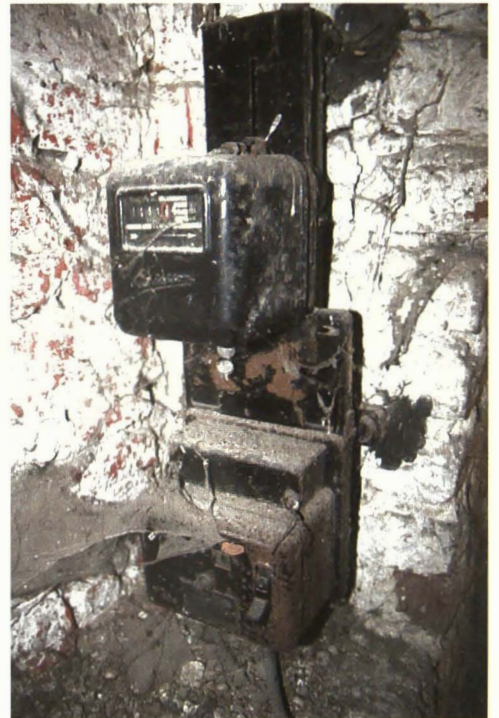
Vrij opvallend is de elektriciteitsmeter op de eerste verdieping die zich in een nis bevindt, links van hoger vernoemde rode toegangsdeur (zie ook waarneming 4). (Deze teller werd tijdens de renovatiewerken op dezelfde plaats door een nieuwer model vervangen.) De uit de jaren 1960 daterende teller is een belangrijk aanknopingspunt in deze tocht door het verleden. Op 13 maart 1965 beslist het College van Burgemeester en Schepenen het gebouw aan te sluiten op het elektriciteitsnet. (<sup>3</sup>) Men mag er dus van uitgaan dat deze teller halfweg de jaren 1960 in de toren werd opgehangen. In de periode 1965 tot 1970 werd de Dierkosttoren aan de hoogstudentenclub *Pan 63* als vergaderplaats verhuurd voor 1.500 frank per jaar. (<sup>4</sup>)

Oude elektriciteitsmeter in nis op de eerste verdieping waar heden de nieuwe teller hangt. (Foto: Johan François februari 2008)

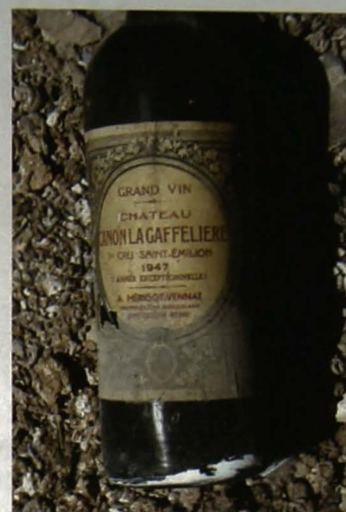
Een van de vele uitgebroken flessen met nog leesbaar etiket: 'Chateau Canon La Gaffeliere 1<sup>er</sup> Cru Saint-Emilion 1947'. (Foto: Johan François augustus 2008)

dat het stadsambtenaren waren die deze flessen inmetselden. Bij het verwijderen van de flessenwand kwam echter het ware nut en doel van dit 'kunstwerk' naar boven. Daar waar de flessen in de muuropening kant Boerenhol enkel ter vervanging van een raam dienst deden - en vermoedelijk de tocht en andere klimatologische aspecten dienden te weren - vormden deze ter hoogte van het schietgat kant café een decoratieve lichtbakwand (Het schietgat stond niet in verbinding met de buitenlucht en was voorheen reeds met gevelste-

De flessenwand werd tijdens de renovatie uitgebroken en het zichtbaar gekomen schietgat opengelaten.

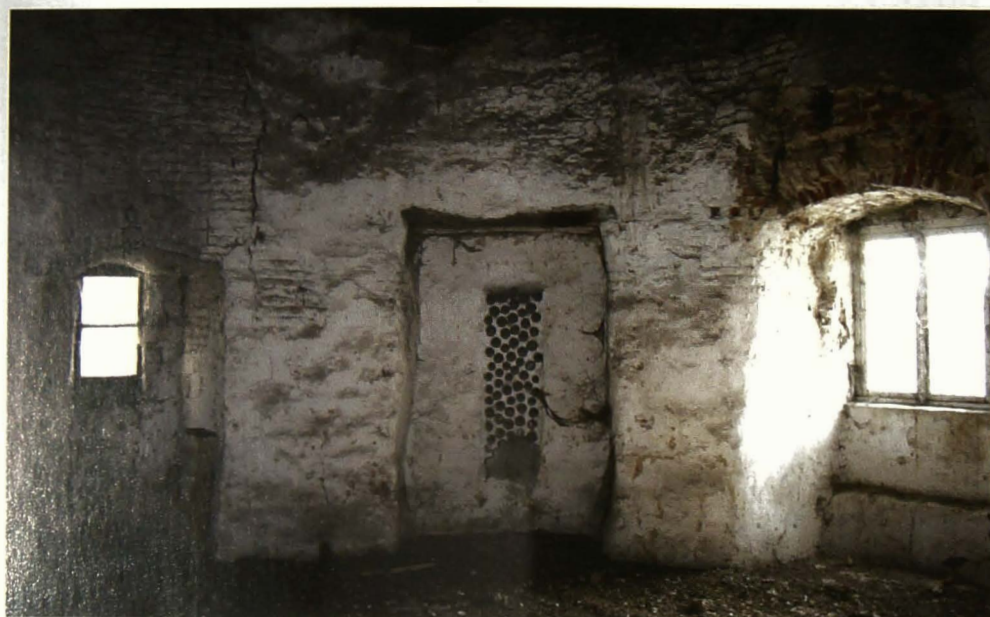
aanknopingspunt is. Wie in het verleden door het Boerenhol liep en omhoog keek naar de Dierkosttoren, zal zeker de ingemetselde flessen in een muuropening op de eerste verdieping zijn opgevallen. Nog op de eerste verdieping was een muur flessen opgemetseld in de opening van een schietgat dat uitgaf op de binnenkoer van het café *Boerenhol*. Uit de nog intacte flesetiketten zijn data verschenen tussen 1946 en 1956. Wetende dat de Dierkosttoren tussen 1950 en 1965 als stadsmagazijn dienst deed, <sup>(5)</sup> zou men vermoeden

Nis met ingemetselde flessenwand voor de renovatie. (Foto: Johan François februari 2008)

nen dichtgemetseld, het werd tijdens de renovatiewerken geaccentueerd en met de rest van de muren mee bekleed, maar niet opengebroken). Tussen deze flessen en de torenwand waren twee lampen aangebracht wat het geheel tot sfeerverlichting maakte in de vorm van een lichtbak. Deze kon enkel nuttig zijn indien de toren van elektriciteit was voorzien, dus na 1965 met het aansluiten van de toren op het elektriciteitsnet.

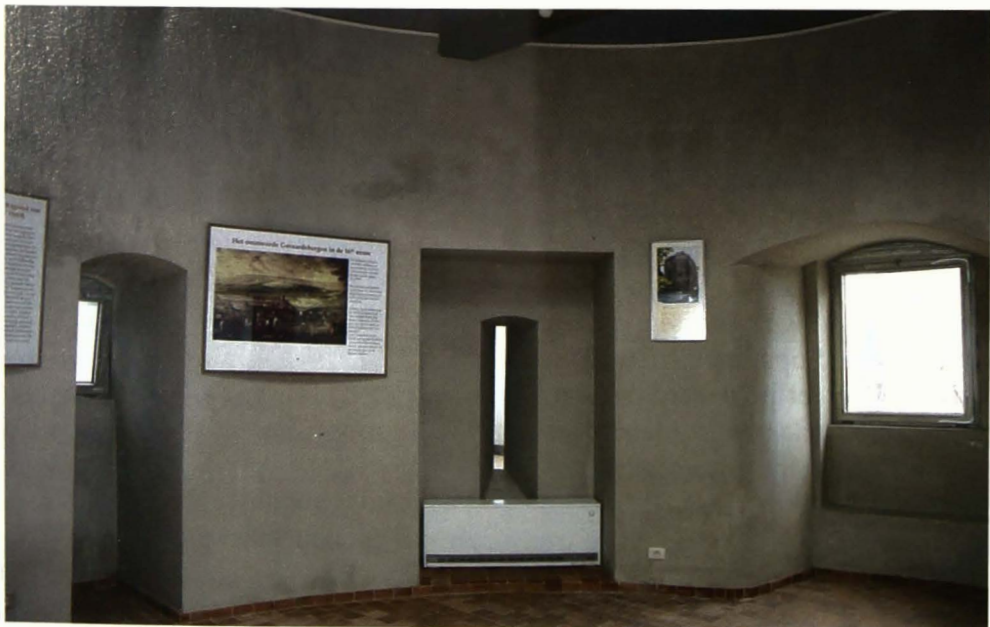
Nis na de renovatie. (Foto: Johan François september 2011)

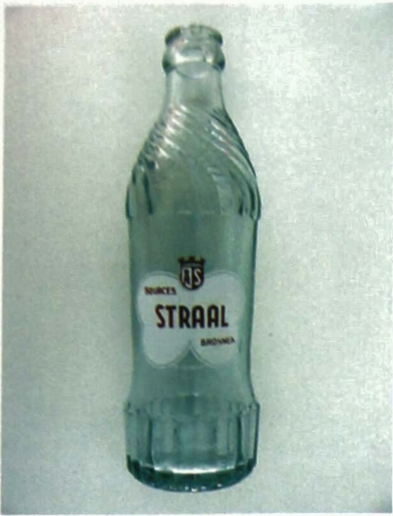
20 cl flesje limonade 'Sources Straal Bronnen'. (Foto: Johan François januari 2009)

ranja limonade hadden de bijnaam "torpedo" flesjes en werden medio jaren 1960 tot in de jaren 1970 gebruikt. Een van de grootste afnemers van deze limonadeflesjes was in die tijd brouwerij *Concordia* die zelf geen limonades maakte. (7)

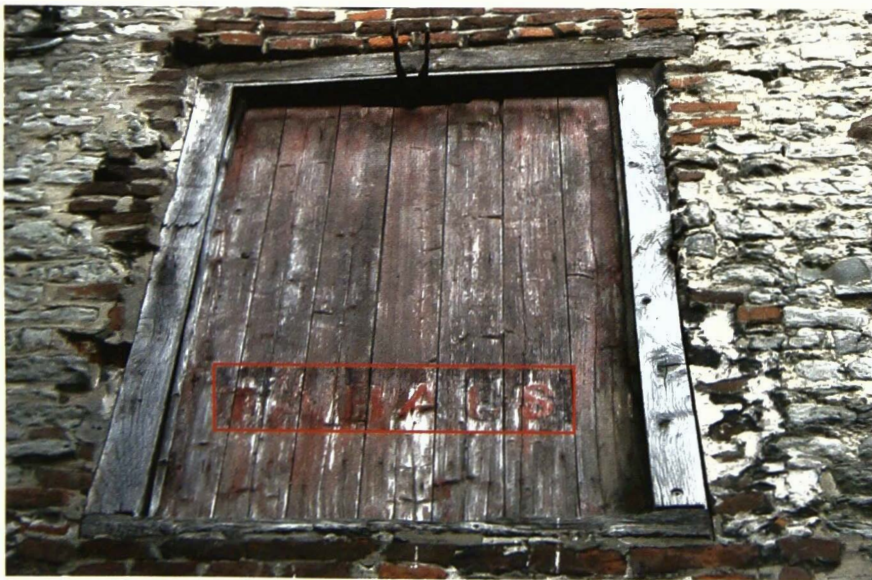
Aan de buitenzijde van de toren, kant van het Boerenhol, bevond zich tot voor de renovatiewerken ter hoogte van de eerste verdieping een grote rood geschilderde laaddeur. Deze deur verschafte toegang tot de eerste verdieping zoals bij

Rood geschilderde laaddeur op de eerste verdieping ter hoogte van de gevelwand kant Boerenhol. (Foto: Johan François juli 2008)

graanschuren en molenhuizen. Als waarneming vinden we hier de belettering 'TABACS' op de onderste helft van de deur. Deze moet aangebracht zijn in de periode 1911-1914 toen de toren dienst deed als droogmagazijn voor tabak en voeder. (8)

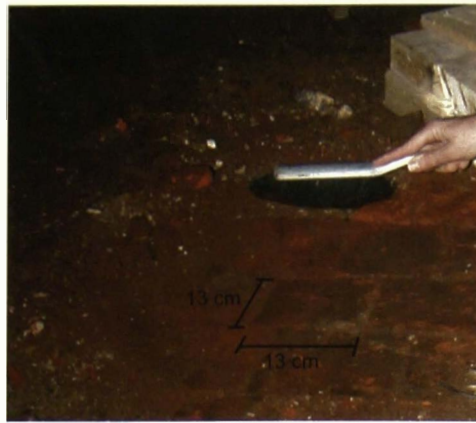
Vloerfragment op de gelijkvloerse verdieping. (Foto: Johan François juli 2009)

oorsprong te determineren. Een grotere ontdekking was dat op exact het aangeduide afgegraven niveau een keramische tegelvloer bloot kwam te liggen. Het gaat om een zeer kleine oppervlakte van  $\pm 0,5$  m<sup>2</sup> van ongeglazuurde, roodgebakken keramische tegels van 13 bij 13 cm.

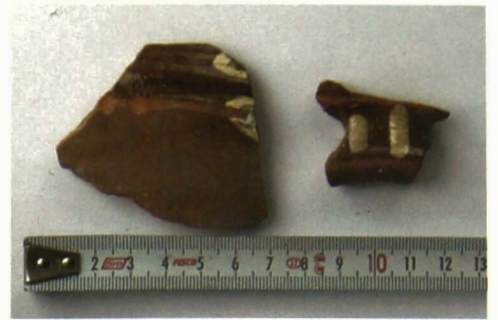
Scherfjes met slib decoratie. (Foto: Johan François juli 2009)

Hier wordt het al iets moeilijker. Op vraag van architect Herman François (ontwerper van de renovatiewerken) werd de aardenvloer van de benedenverdieping  $\pm 30$  cm uitgegraven tot zijn vermoedelijk oorspronkelijk niveau. Tijdens de ontruimings- en graafwerkzaamheden werden enkele potscherven gevonden. Deze zijn van recentere datum en moeilijk naar

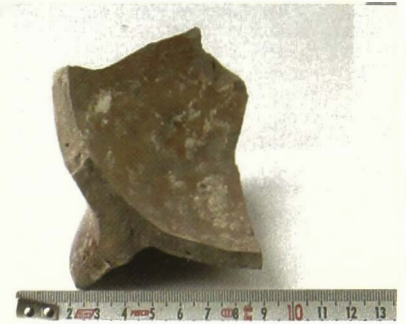
Bodemfragment van kom of kan met gedraaide standring. (Foto: Johan François juli 2009)

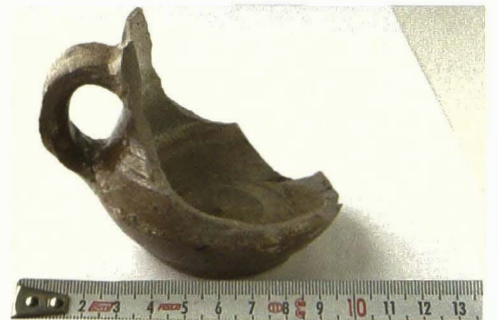
Bodem en oor van een klein steengoed schenkkannetje. (Foto: Johan François augustus 2009)

om twee scherfjes roodgebakken klei met uitwendig bruinglazuur en met slib- (engobe) <sup>(9)</sup> decoratie afgewerkt. Ook kwam een relatief grote potscherf van een grijsgebakken klei met uitwendig bruinglazuur te voorschijn. Voor deze laatste is zeker een late datering op zijn plaats. Deze scherf is een deel van de bodem van een pot of kan met standring. Het gaat hier om een gedraaide standring wat zijn late datering verradt. Dergelijke grote potten hadden in eerste instantie een geknepen standring. Beide scherven zijn vermoedelijk eind 18<sup>de</sup> - eeuws.

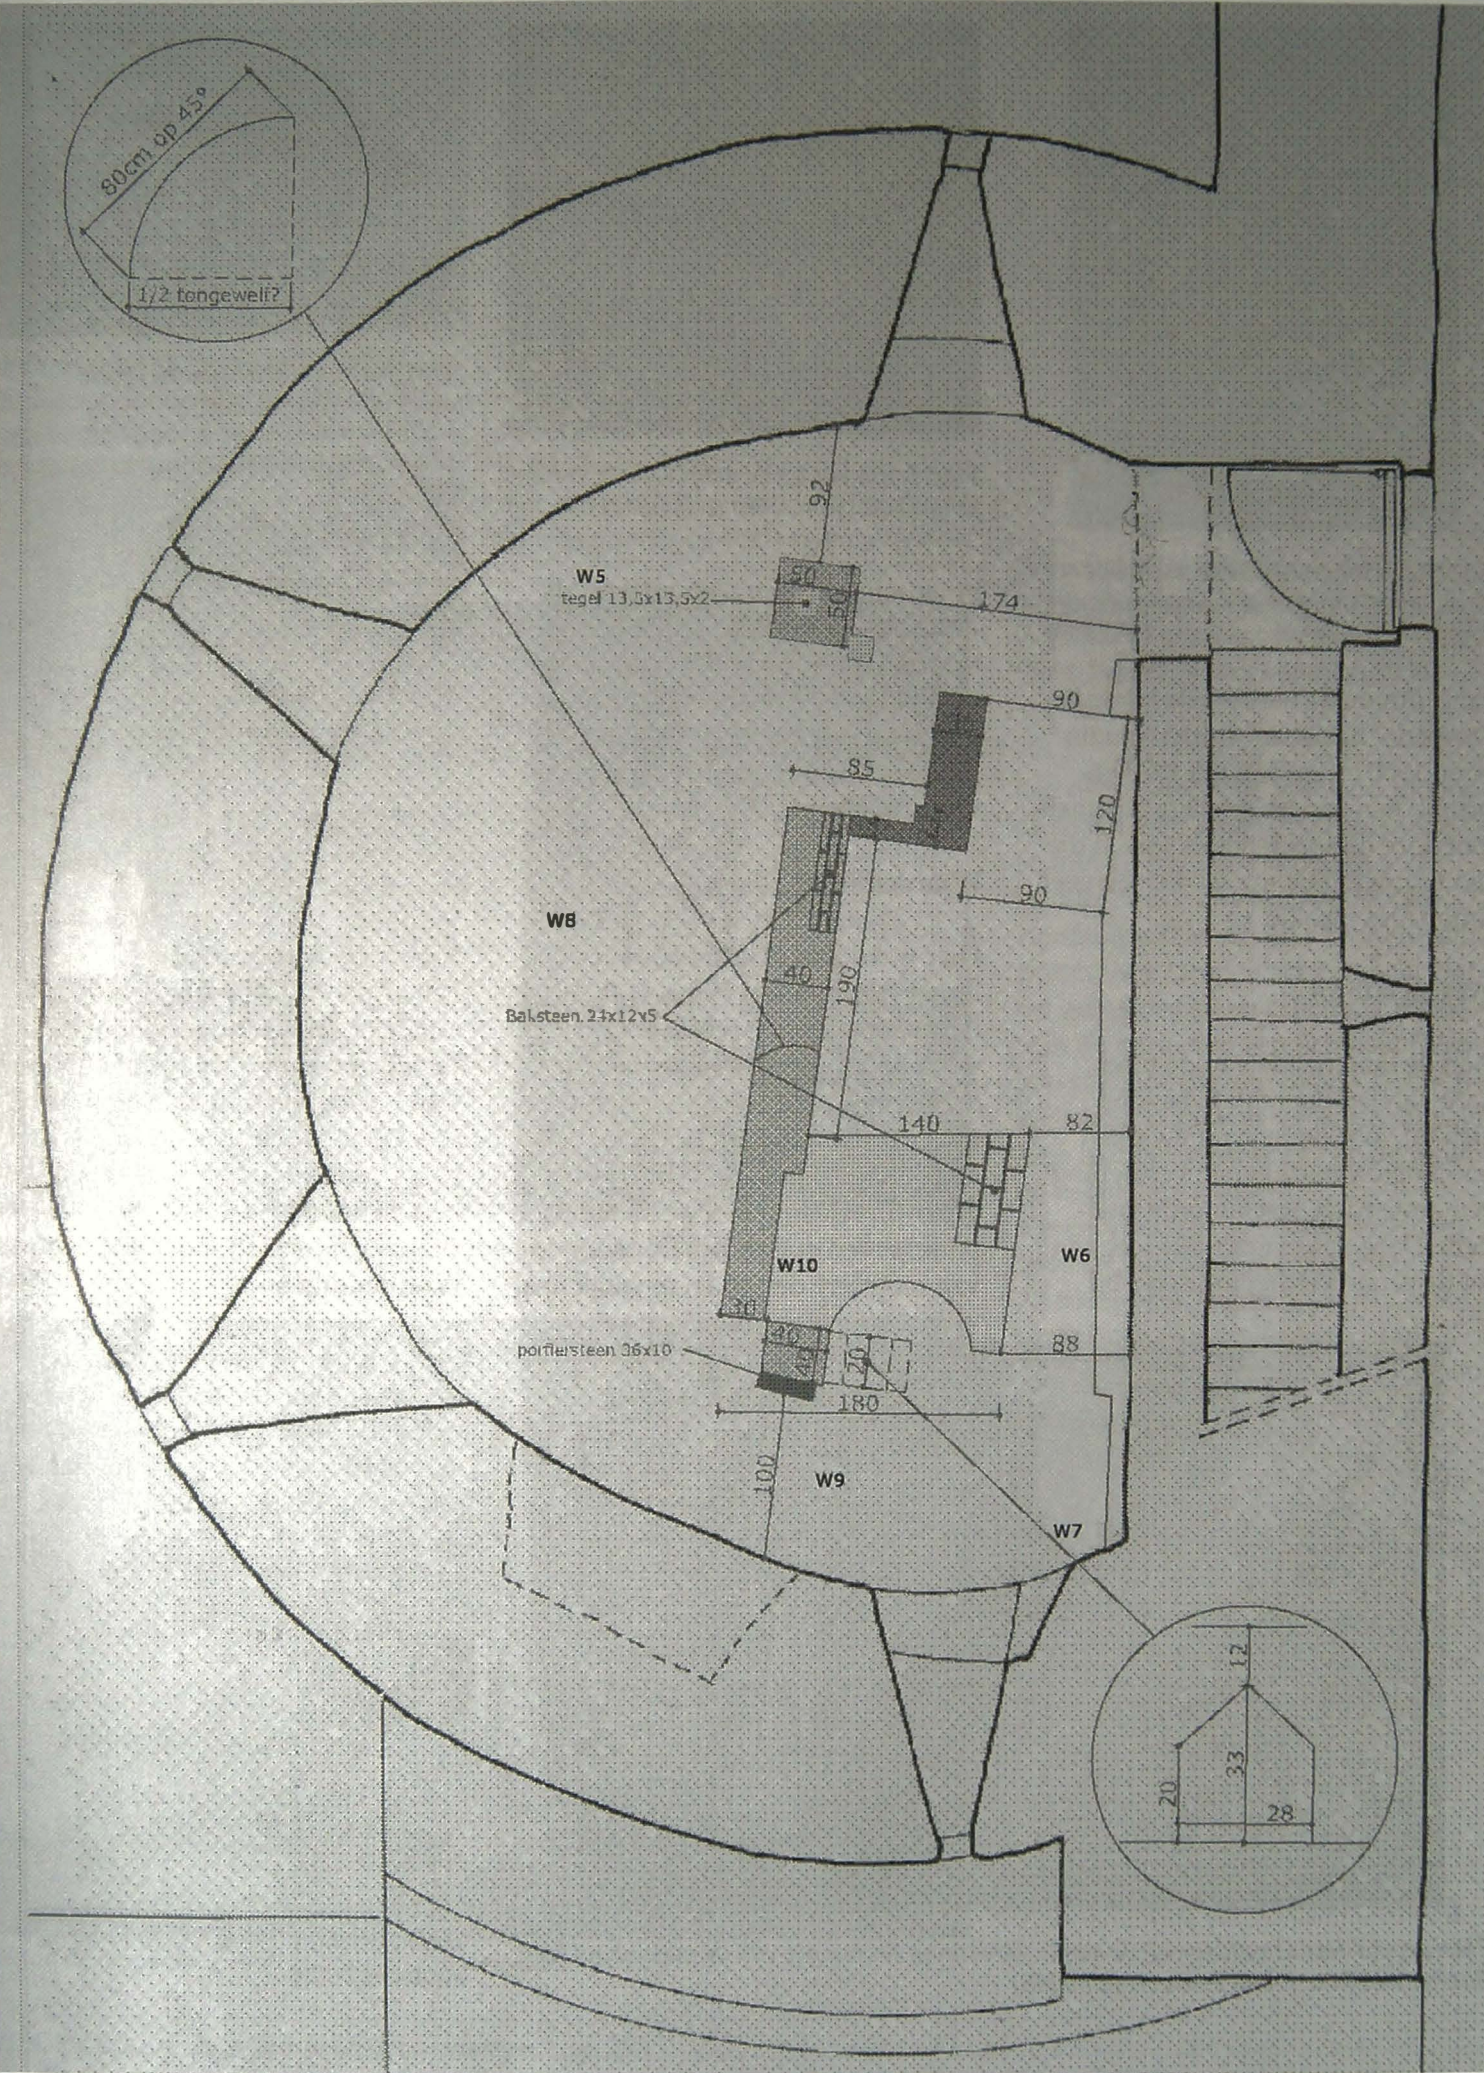
Gelijkvloers plan, waarbij W= waarneming.

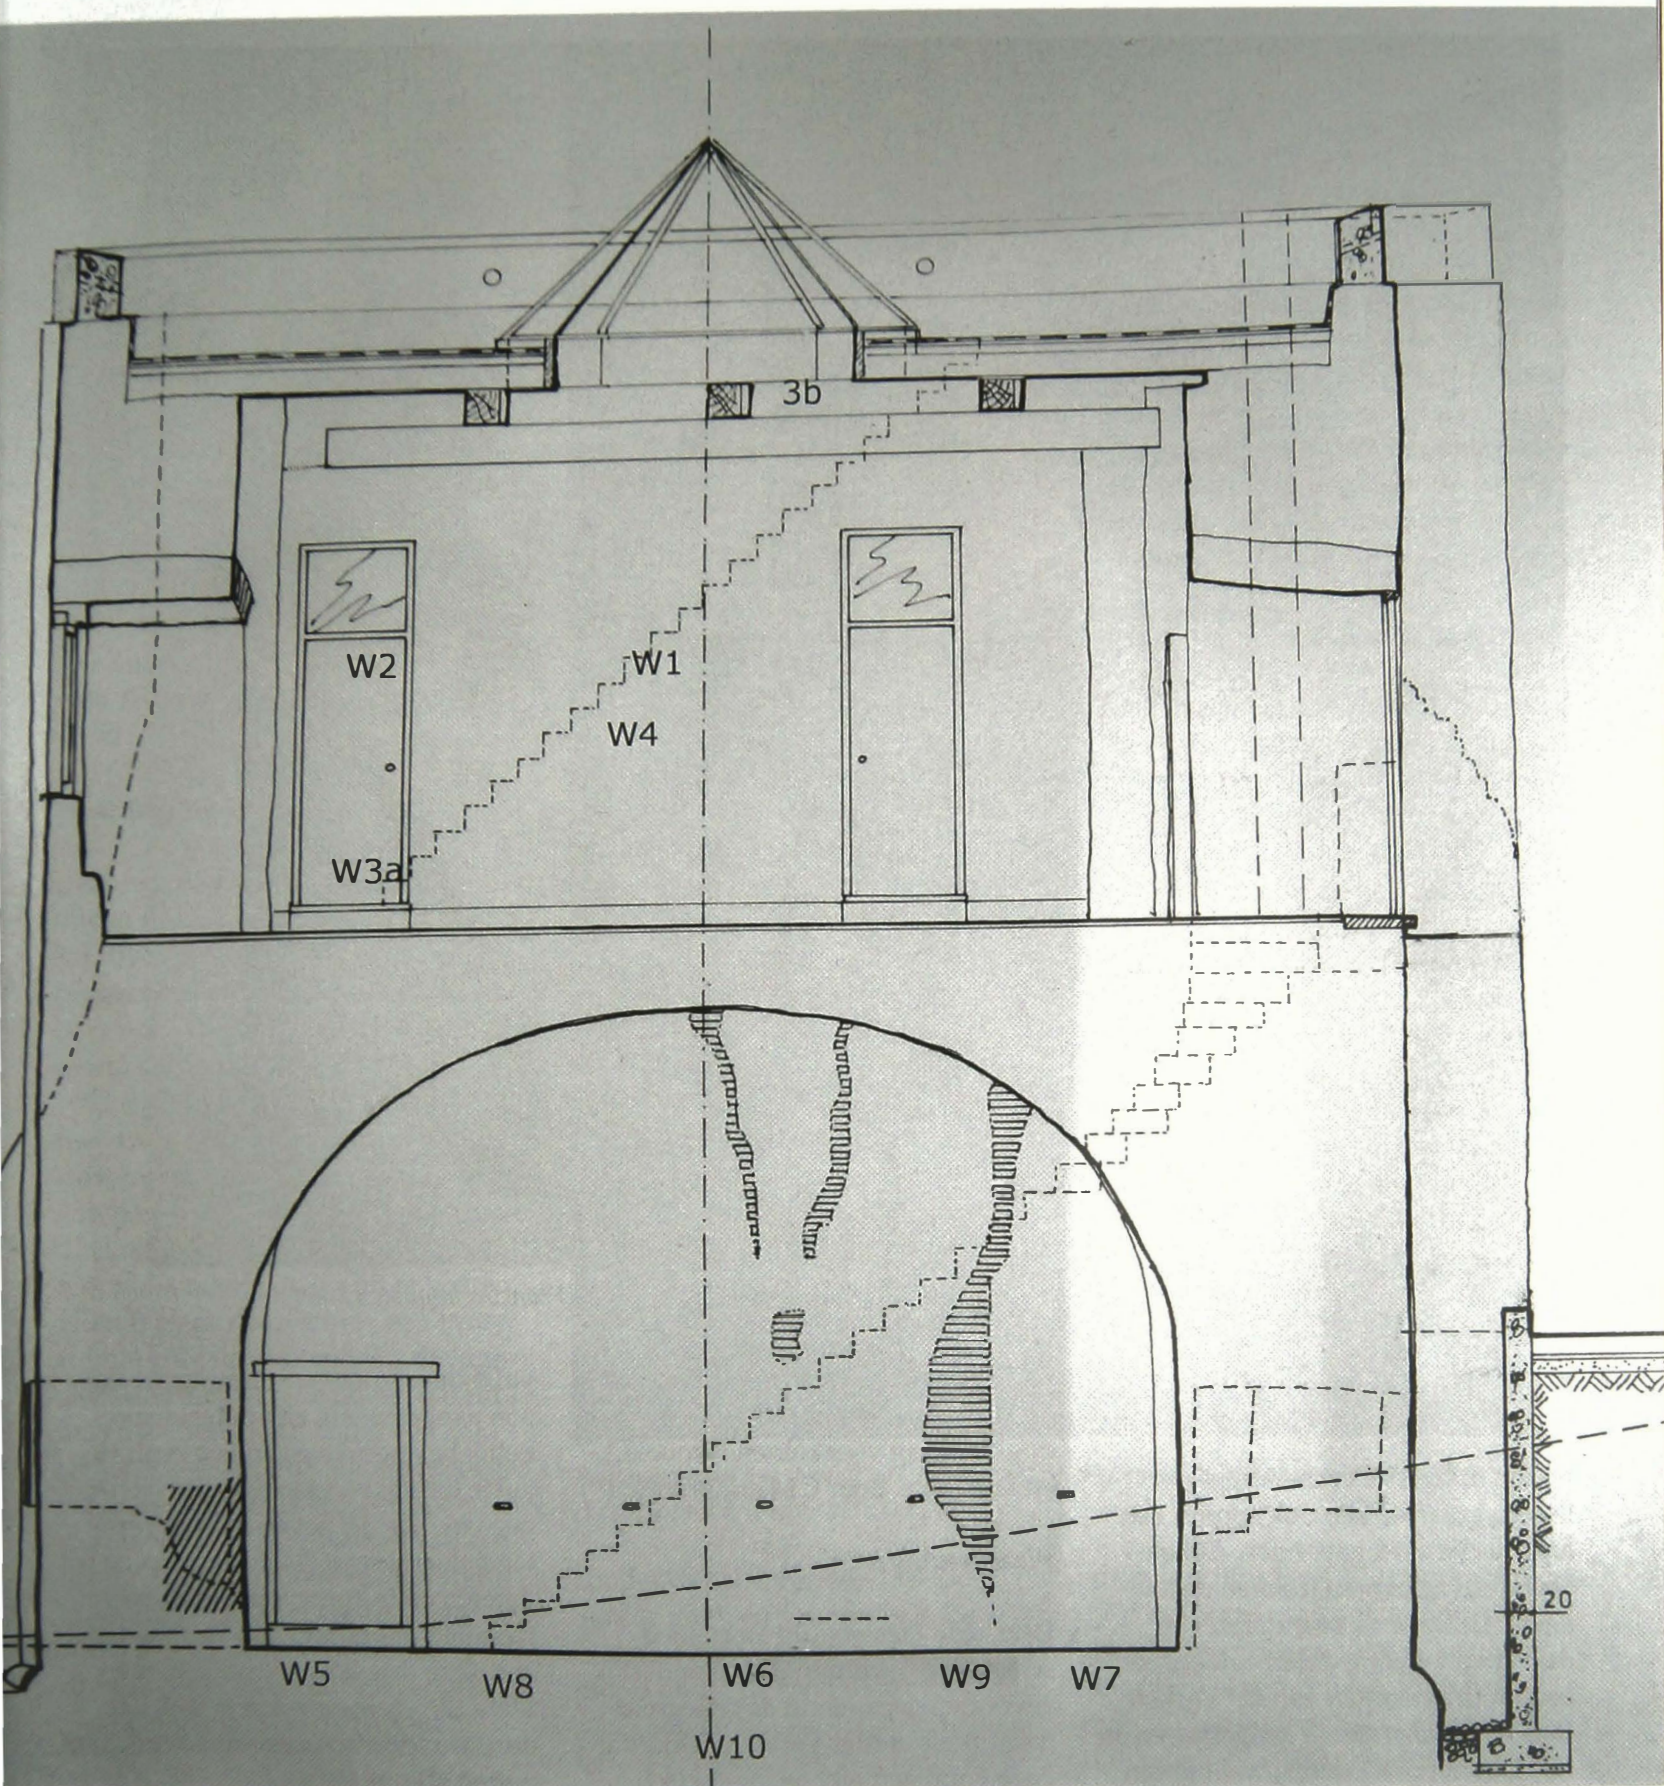
Dwarsdoorsnede, waarbij W= waarneming.

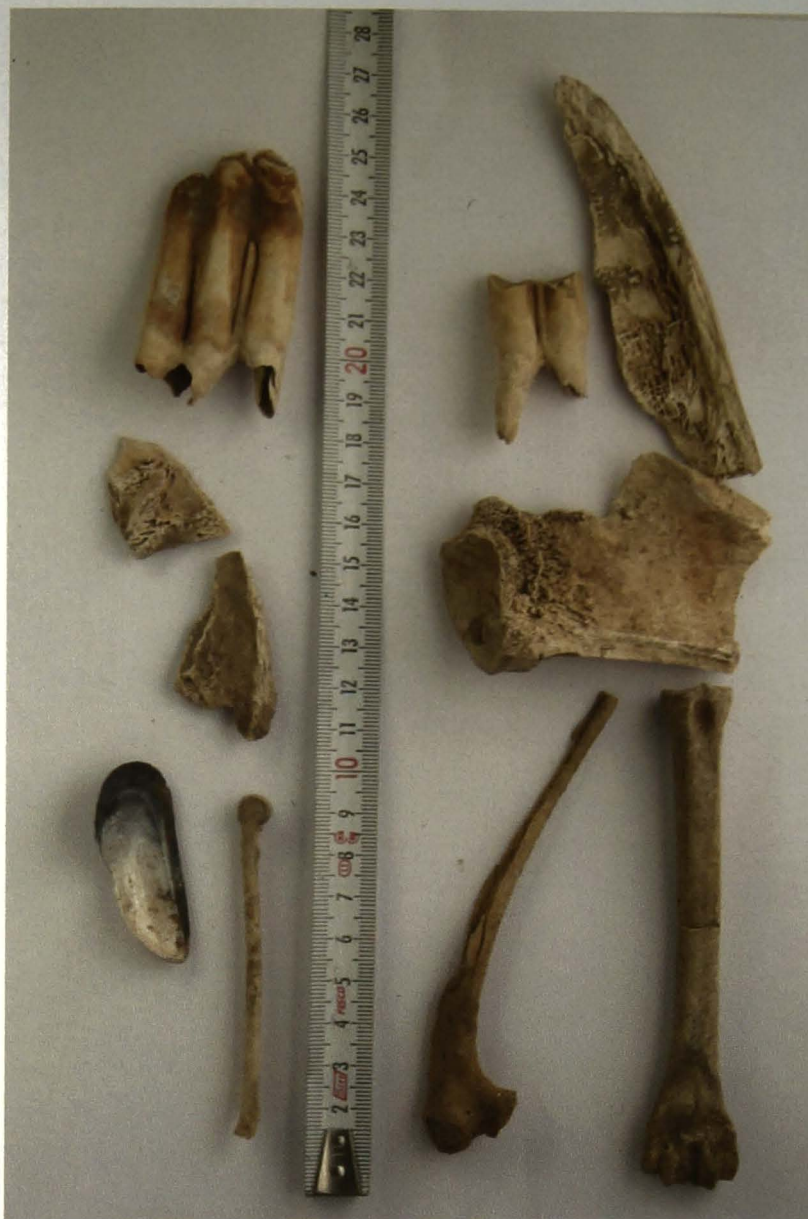
Beenderfragmenten. (Foto: Johan François augustus 2009)

Er zijn tijdens de ontruimingswerken en graafwerken ook sporen van organische aard gevonden. Enkele beenderfragmenten trokken de aandacht. Behalve de beenderen van duivenkadavers werden ook enkele beenderfragmenten van het varken (*Sus scrofa domesticus*) aangetroffen en hoe kan het ook anders, waar je een spade diep steekt kom je schelpen van

mosselen (*Mytilus edulis*) tegen. Het dateren van dierenbeenderen die ook nog vandaag voorkomen is moeilijk en kan enkel door C14 onderzoek. <sup>(11)</sup>

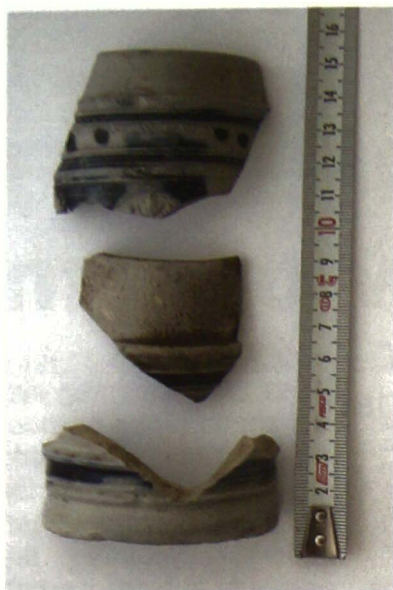
Drie fragmenten Westerwald steengoed. (Foto: Johan François augustus 2009)

Deze drie Westerwald steengoedscherven <sup>(12)</sup> werden elk afzonderlijk gevonden gedurende de drie graaf-fasen zoals eerder vermeld. Doordat deze vondsten niet archeologisch werden vastgelegd en eerder bij toe-

val tijdens graaf- en ruimingswerken zijn aangetroffen, zijn ontegensprekelijk belangrijke gegevens zoals de juiste locatie en exacte diepte teloor gegaan. Lag dit boven of onder het tegelvloerniveau? Hierdoor wordt het dateren en in context plaatsen bemoeilijkt of onmogelijk. Vermoedelijk zijn deze drie Westerwaldscherven 17<sup>de</sup> - 18<sup>de</sup> -eeuws; zeker is wel, dat deze van drie afzonderlijke kruiken of potten afkomstig zijn.

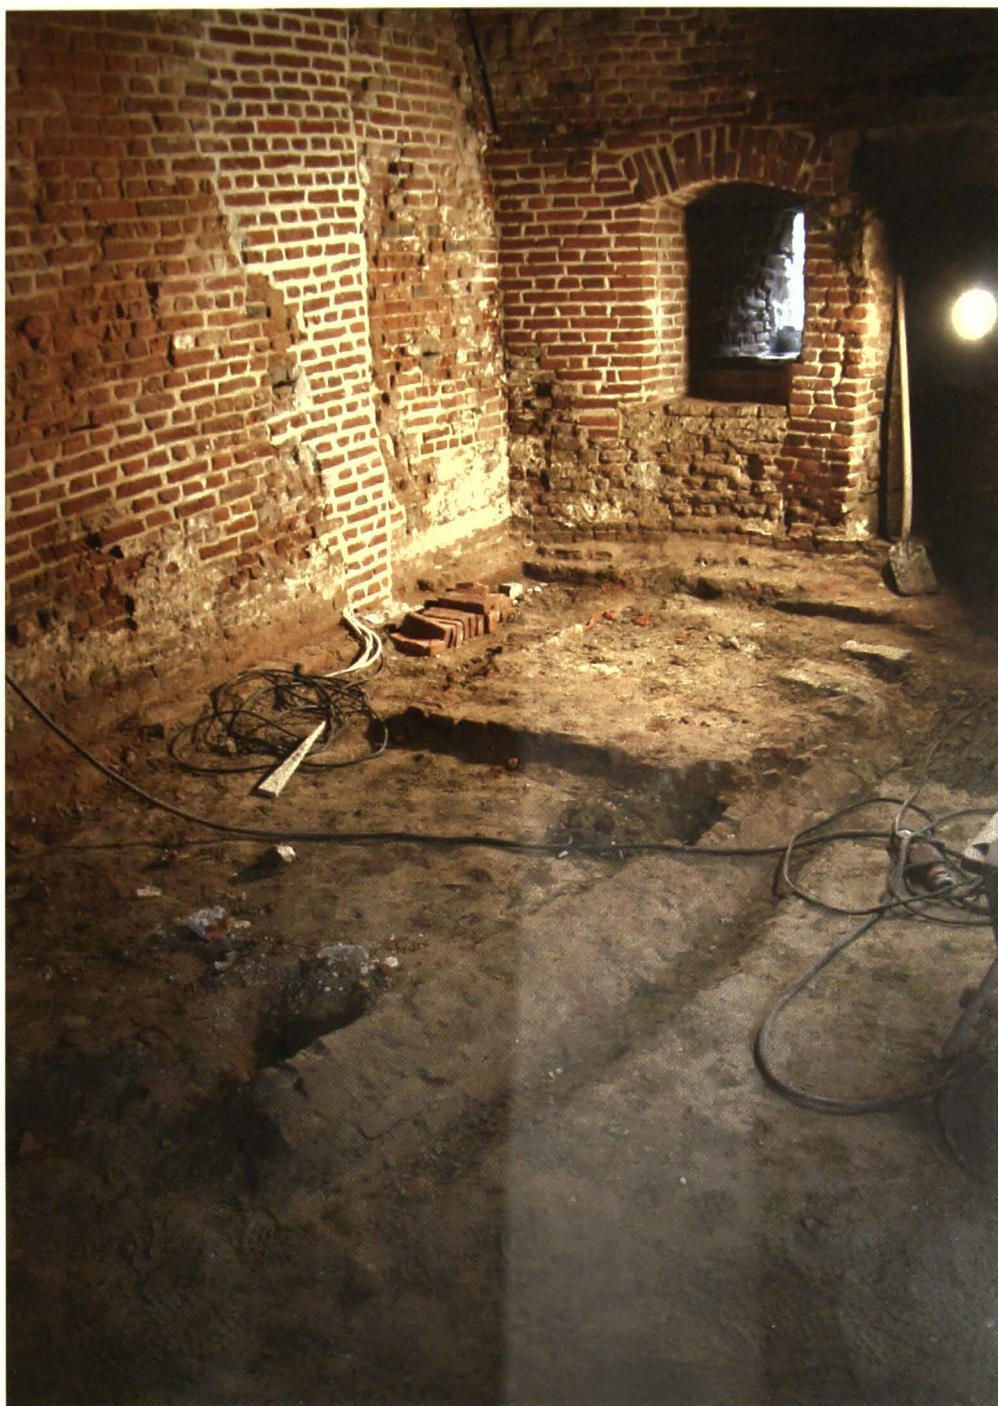
Deze laatste waarneming is misschien nog de indrukwekkendste. Bij het nivelleren van de benedenverdieping stootte de aannemer op een rij bakstenen die in lichte helling uit de grond staken. Nadat deze zone wat verder werd vrijgemaakt, ontdekten men twee plaatsen waar men een staaf tot een halve meter de grond in kon laten zakken. Dit gaf de aanleiding om op deze plaatsen een endoscopisch onderzoek <sup>(13)</sup> uit te voeren. Hieruit bleek dat het over een kelderruimte ging die grotendeels dichtgestort was. Eén van de holten gaf uit in een kelderruimte onder een bakstenen tongewelf, de andere holte gaf uit op een nis zoals vroeger voorzien in kelders voor het plaatsen van een lichtbron. De ontdekte ruimte werd in kaart gebracht en verder ongevoerd gelaten. Tot op heden vermeldt de bestaande literatuur niets over een kelderruimte in de Dierkost.

Restanten van het gewelf van een kelder op de benedenverdieping van de toren. (Foto: Johan François oktober 2009)

deze is echter beslist noch uitgesloten <sup>(14)</sup>, wel werd er geopteerd om de benedenverdieping niet te bevloeren maar enkel van een laagje ternairzand <sup>(15)</sup> te voorzien. Dit maakt een later archeologische studie niet onmogelijk.
