DE PIJNTOREN OPGEGRAVEN

HET ARCHEOLOGISCHE ONDERZOEK AAN DE PIJNTOREN

Niels JANSSENS & Olivier VAN REMOORTER

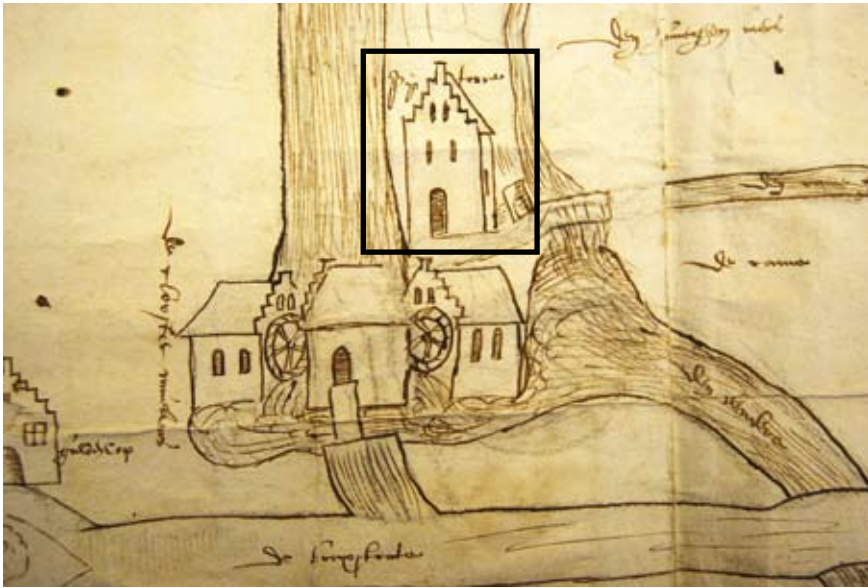
Pentekening 1616 met de Pijntoren achteraan (in zwart kader) en de drie watermolens vooraan

een hint: op een pentekening van een zicht op het Dendereiland, daterende uit 1616, staat de toren afgebeeld als een half rond gebouw met rechte kant aan de stadszijde. Aan deze stadszijde (de rechte kant) heeft de toren duidelijk een trapgevel, een deur en enkele kleine raamopeningen. Over

de veldzijde kan echter, op basis van deze tekening, niets gezegd worden.

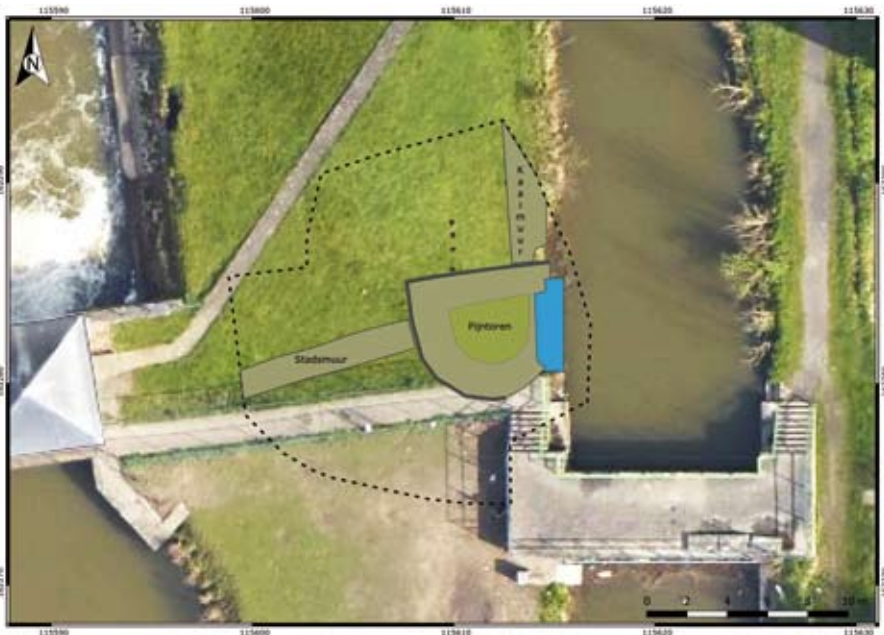
Grondplan opgegraven structuren op het oostelijke eiland

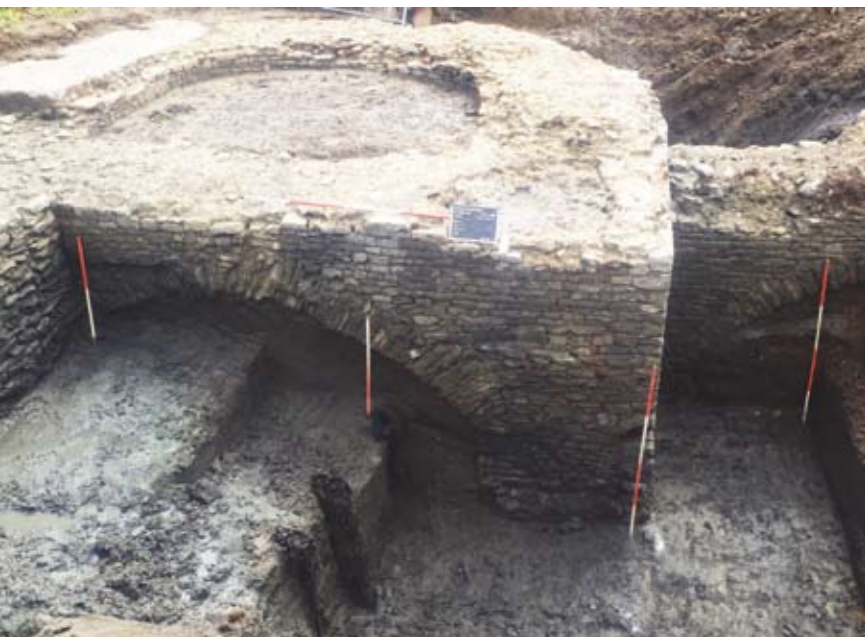
Zicht op de bewaarde fundering van de Pijntoren met zichtbare spaarboog

De muren waren echter niet overal massief uitgevoerd, zowel voor de vlakke kant aan de stadszijde als de bolle kant aan de veldzijde was gebruik gemaakt van spaarbogen. Deze bogen zorgden immers voor een forse besparing van materialen en arbeidsuren, waardoor ze veelvuldig gebruikt werden bij de aanleg van de toch dure stadsversterkingen in deze periode. De spaarboog aan de stadszijde was voornamelijk opgetrokken met kleine brokken natuursteen, waardoor hij een vrij onregelmatig uitzicht had. Deze aan de veldzijde was daarentegen zeer

zorgvuldig opgebouwd. Voor deze boog werden mooi bekapte, grotere en regelmatig gevormde stukken natuursteen gebruikt. De twee spaarbogen overspanden een lengte van ongeveer 4 m en waren op de losse aarde gezet.

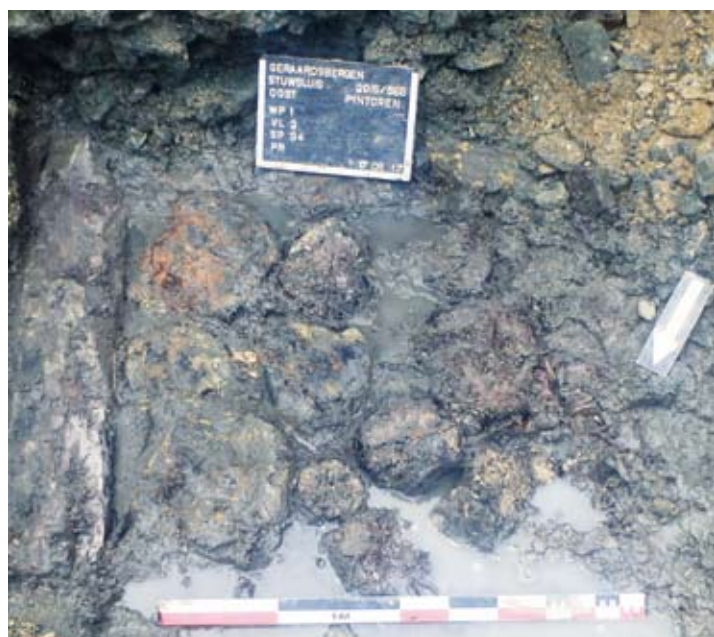
De vrijgelegde palenfundering onder de noordwestelijke hoek van de Pijntoren (stadszijde)

Het geheel van de toren was niet gefundeerd op spaarbogen, maar ook op massieve muren. Deze konden uiteraard niet steunen op de losse grond, dit zou immers onvermijdelijk tot verzakkingen zou leiden. Onder de muren werd een groot aantal verticaal ingeheide palen aangetroffen, die in een zeer dichte configuratie naast elkaar stonden. Tussen en bovenop deze palen werd vervolgens een ca. 20 cm dik pakket van grove natuursteenbrokken en lichtgrijs-groene kalkmortel gelegd als fundering. Bovenop dit pakket werd er verder gebouwd. Deze stevige fundering zorgde voor een erg goede stabiliteit in onvaste ondergrond.

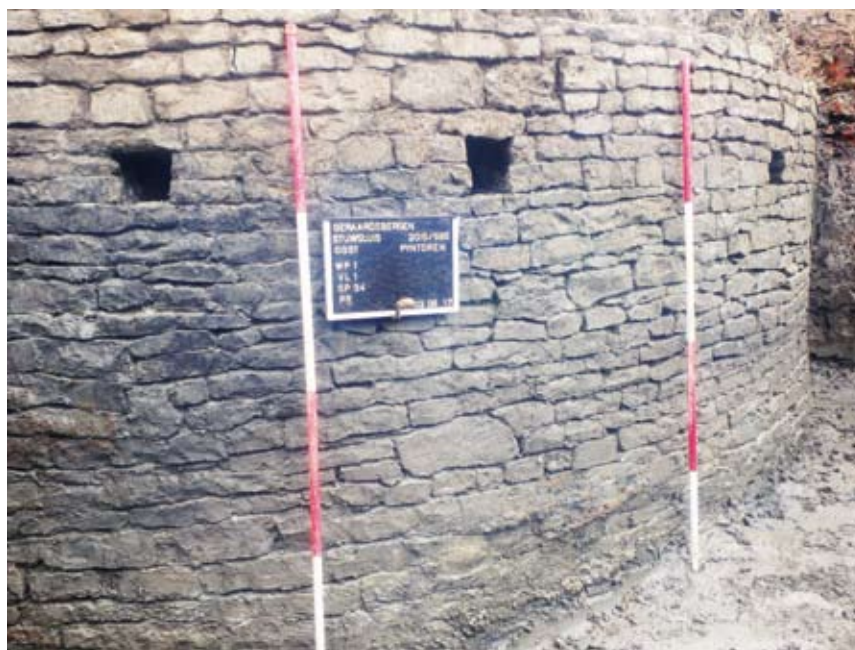
Detailfoto van de uitsparingen voor de vermoedelijke stellingbouw (foto richting noordoosten)

waarop dit gebeurd is. In het parement aan de veldzijde waren drie rechthoekige gaten aanwezig. Het gaat hierbij niet om raamopeningen, aangezien de gaten slechts de diepte van het parement hebben en ze aangebracht zijn in de fundering van de toren, die logischerwijze, onder de grond zat. Waarschijnlijk zijn deze gaten in verband te brengen met een

stelling die gebruikt werd bij de bouw van de toren. Meer bewijzen voor een dergelijke stelling werden aan de binnenzijde van de toren ontdekt. Hier was op de bodem van de uitgraafkuil een balk aanwezig, die enigszins in de muur was ingewerkt. Vermoedelijk werd de stelling aan de binnenzijde van de toren geplaatst om niet over de Dender heen te moeten werken.

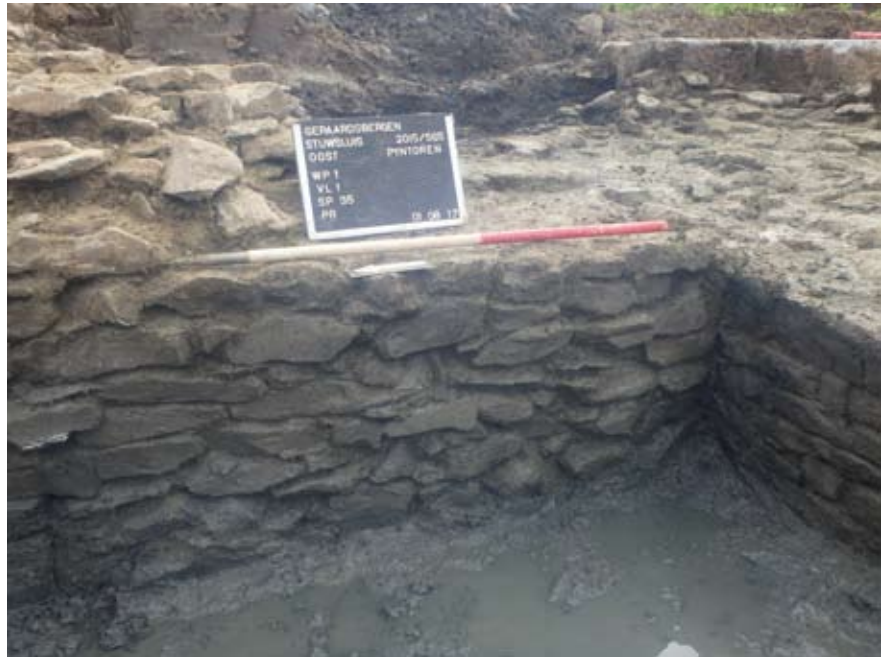
Detailfoto van de muur parallel aan de Dender (links) en de stadszijde van de Pijntoren (rechts). De naad tussen beide muren is hierbij redelijk goed te zien.

Een totale verrassing was het aantreffen van een tweetal muren die koud tegen de Pijntoren aanstonden. De eerste muur lag parallel aan de Dender en sloot met zijn noord-zuid oriëntatie aan op de noordoostelijke hoek van de Pijntoren. Hij was ca. 2 m breed en was opgebouwd met brokken natuursteen en een gele tot beige kalkmortel. De muur had aan

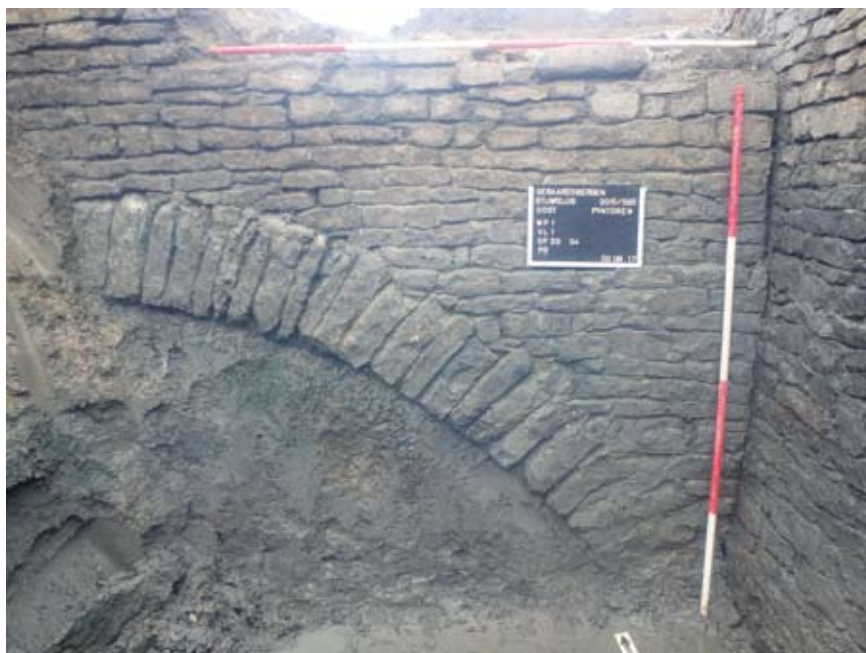
Detailfoto van de spaarboog in muur 1039 en de Pijntoren (rechts). De naad tussen beide sporen is hierbij duidelijk te zien rechts van de staande jalou.

Opvallend bij dit stuk van de stadsmuur was het verschil in constructiewijzen tussen het oostelijke en westelijke deel ervan. Het gedeelte van de muur net ten westen van de Pijntoren was gefundeerd op een spaarboog, die zeer zorgvuldig met bekapte, grote natuursteenblokken opgetrokken was. De boog rustte aan de oostelijke zijde tegen de Pijntoren op een groot blok ijierzandsteen. In westelijke richting strekte hij zich over een lengte van 5,7 m uit, waarna hij overging in het oostelijke deel van de muur, dat massief was. De onderzijde van deze spaarboog kwam overigens overeen met de onderzijde van de Pijntoren.

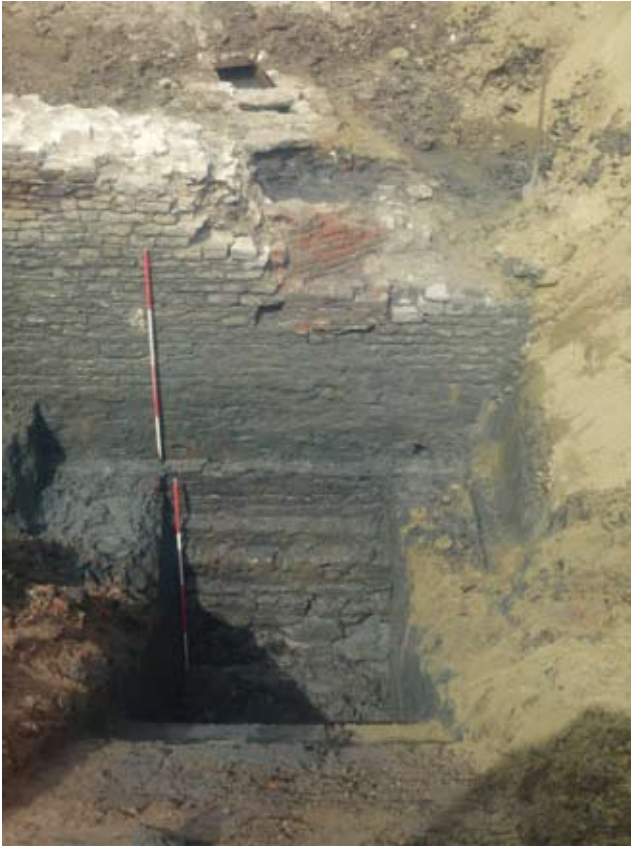
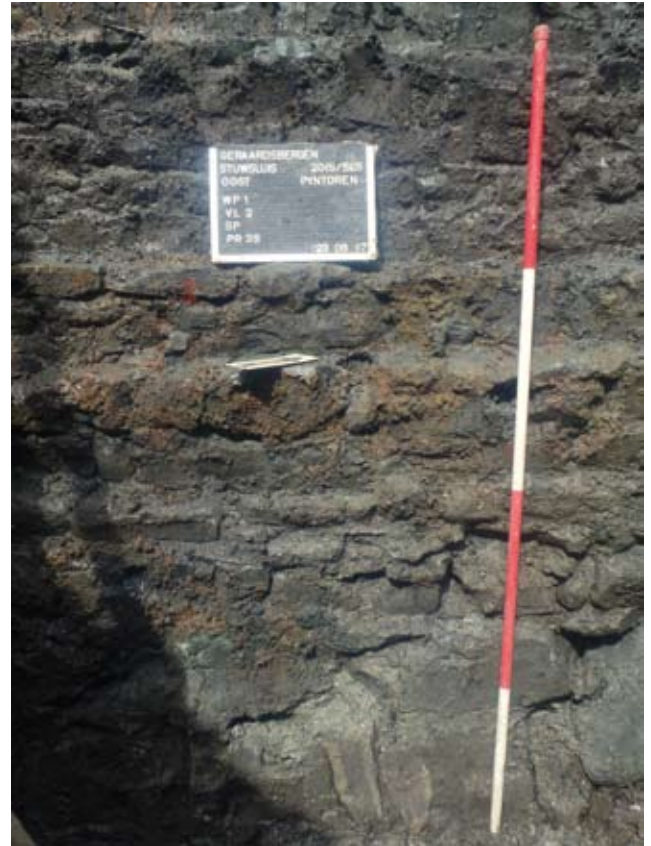
Stadsmuur haaks op de Dender. Zicht op de veldzijde (links) en detailfoto van de onderzijde van de fundering. Onderaan zijn houten heipalen zichtbaar (rechts).

De muur haaks op de Dender kon veel beter onderzocht worden. Deze muur stond eveneens koud tegen de Pijntoren, min of meer in het midden van de westzijde van de toren. Hij kon over een lengte van minstens 10 m in westelijke richting gevolgd worden. De breedte van de constructie was bovendien ca. 1,5 m. Waarschijnlijk werd hier een deel van de stadsmuur rond Geraardsbergen aangesneden.

Het oostelijke, massieve deel van de muur bleek veel dieper te zijn gefundeerd, namelijk zo'n 4,5 m. Dit stond in sterk contrast met het ongeveer 3 m diep bewaarde, westelijke deel met spaarboog. Er konden onderaan drie verbredingen waargenomen worden van telkens 14 cm. De eerste trap was ongeveer 50 cm diep, de tweede 30 en de laatste ca. 80 cm. De fundering hieronder bestond opnieuw uit een dicht grondplan van verticaal ingeheidde palen, waartussen een mengsel van brokken natuursteen en kalkmortel was gelegd.
